## Weltweite Instandsetzungen mit PolymerMetal<sup>®</sup>

REP-#101

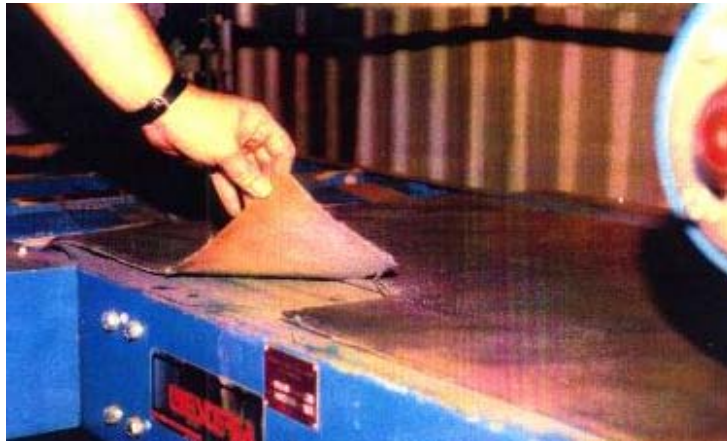
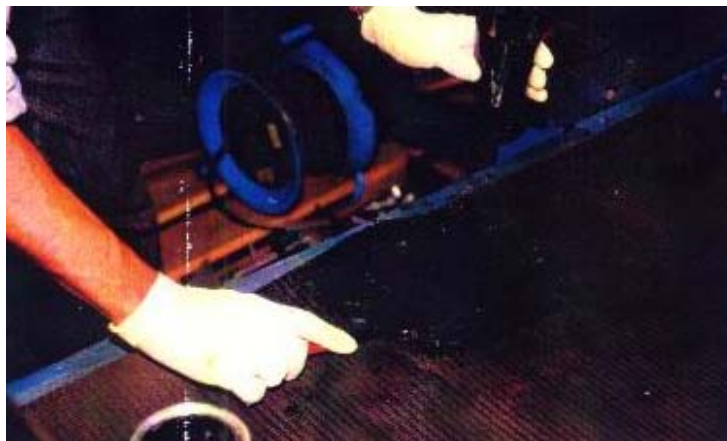
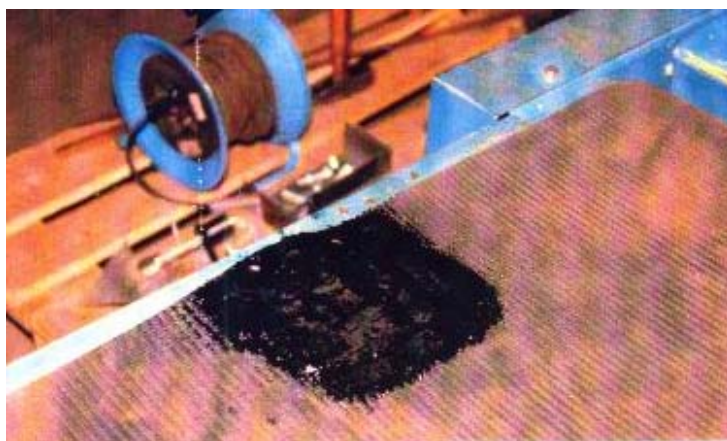
Ein Transportband einer Kompostabfällanlage wies an der Kante einen 120 mm x 130 mm langen Dreiecksriss auf. Nach dem Säubern und Entfetten mit MM-Lösung Z wurde MM-Elastomer 95 flüssig mit Härter EL95 appliziert. Anschließend wurde das Transportband mit einer Zugspannung von 5 bar wieder in Betrieb genommen.
